**CONTRALORÍA GENERAL DEPARTAMENTO DEL CESAR
DIRECCIÓN TÉCNICA DE CONTROL FISCAL**

FORMATO PARA EL REPORTE DE BENEFICIOS CUANTIFICABLES DEL CONTROL FISCAL

- Contrato de obras No. 2018-02-1132, cuyo objeto es ESTUDIOS, DISEÑOS Y CONSTRUCCION BASES PARA LA INSTALACION DEL PUENTE MILITAR SOBRE EL RIO ARIGUANICITO DENTRO DE LA DECLARATORIA DE CALAMIDAD PUBLICA EN EL MUNICIPIO DEL COPEY- DEPARTAMENTO DEL CESAR.
Este contrato se había ejecutado parcialmente dejando unas actividades de gran importancia sin ejecutar, como es el caso del retiro de escombros derivados de la demolición de la estructura antigua que se encontraba dentro del río causando un gran perjuicio y daño ambiental en el cauce del río Ariguanicito en ese sitio, a la vez violando el permiso otorgado por coorpo Cesar para poder realizar las obras.
Además la existencia de escombros en las orillas del río producto de la ejecución de las obras de las bases en concreto.

PAPEL DE TRABAJO					
AUDITORIA	AUDITORIA GUBERNAMENTAL CON ENFOQUE INTEGRAL MODALIDAD REGULAR A LA GOBERNACION DEL CESAR, AÑO 2018				
PROCESO	CONTRATACIÓN – EJECUCIÓN DE OBRAS				
RESPONSABLE	Jaime Orozco P.	Fecha de Elaboración	27-06-2019	Vigencia Auditada

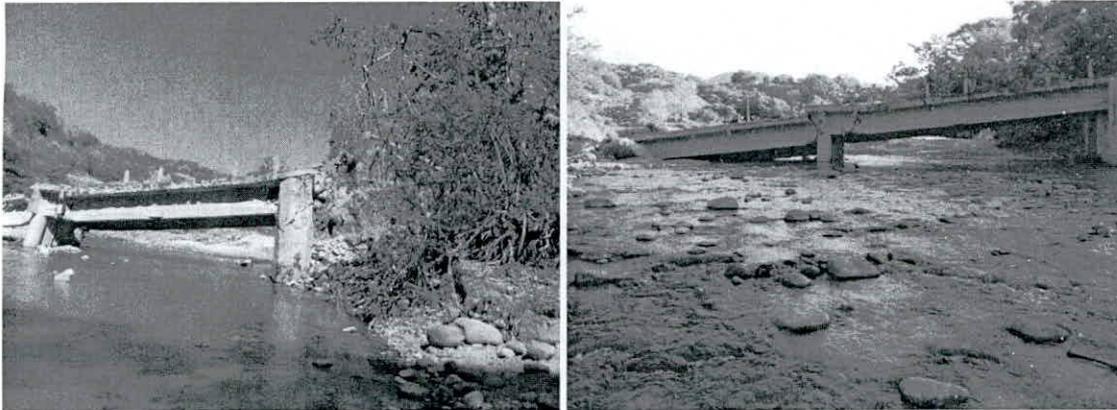
Estado inicial- Puente colapsado

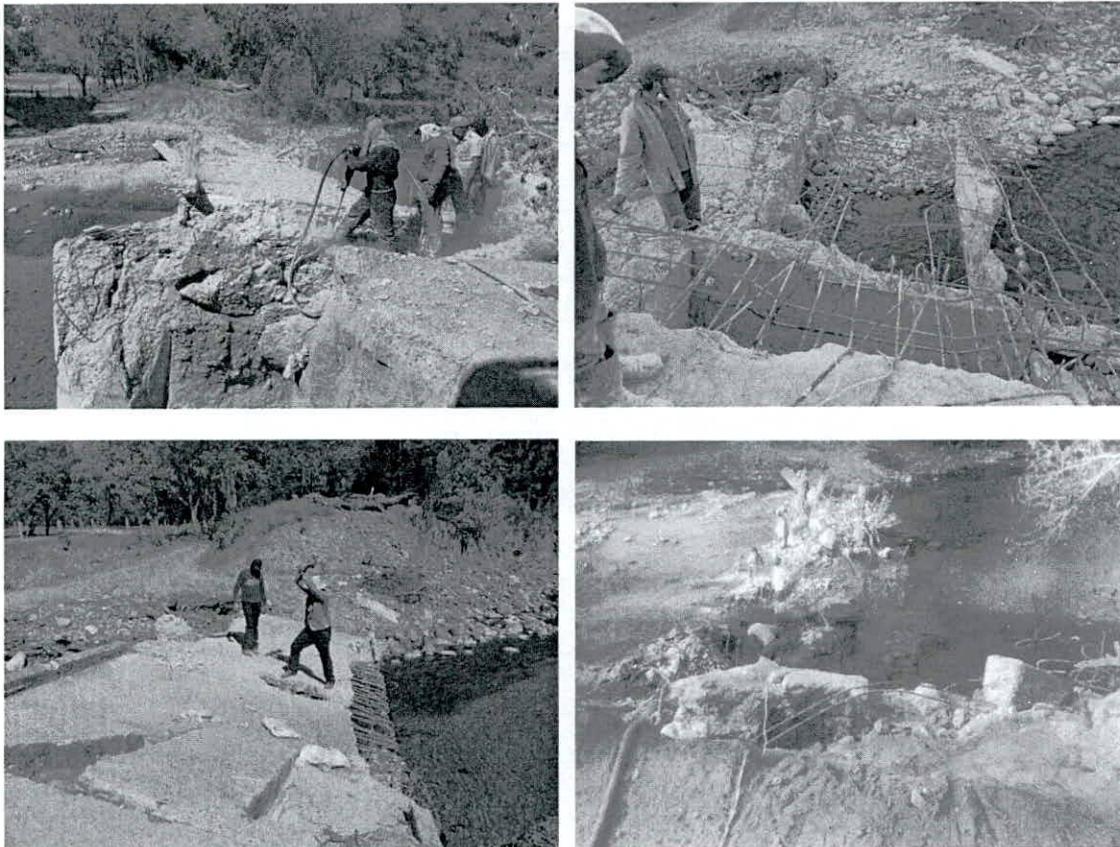
Demolición de la estructura.

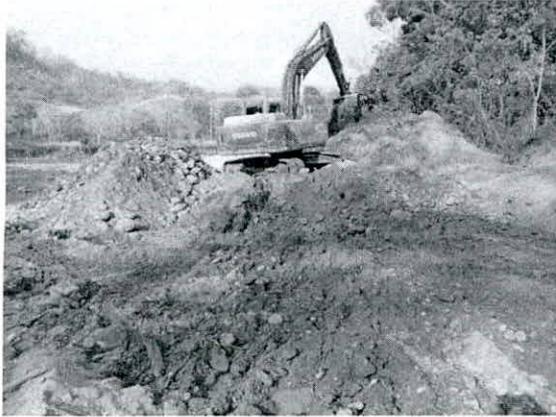
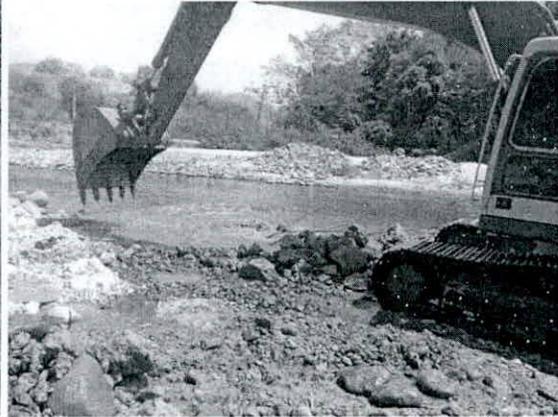
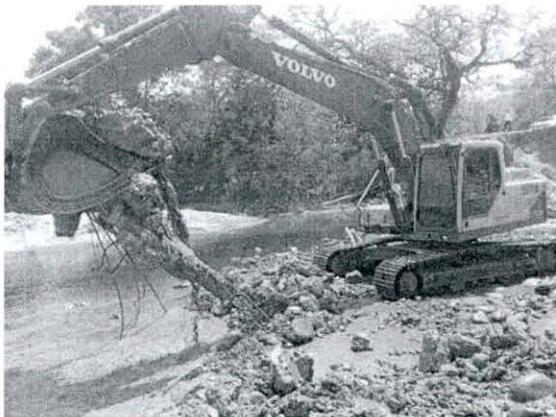
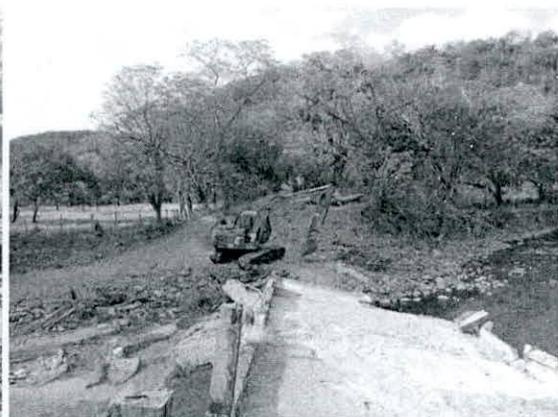
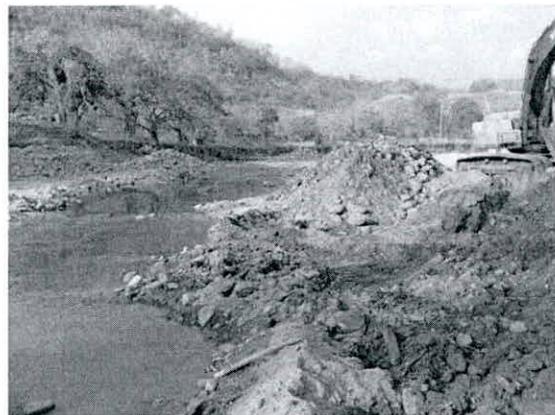
Excavaciones con máquina

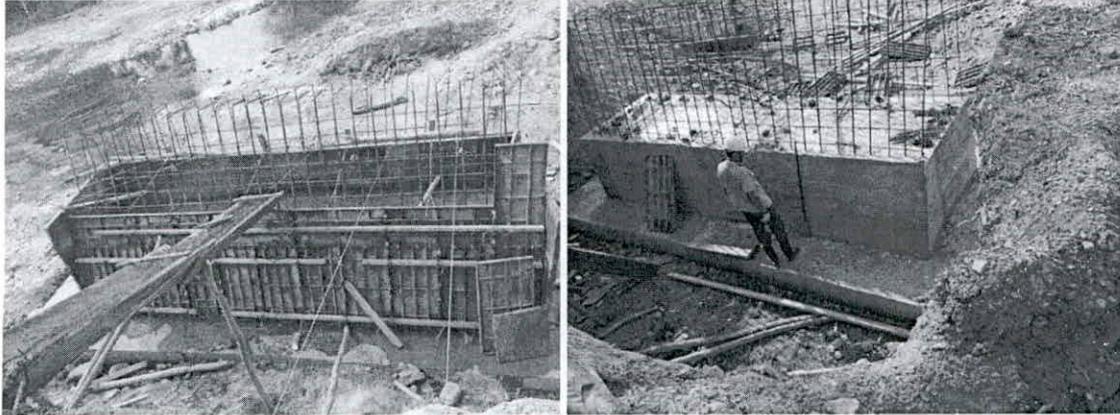
Fundido de estribo norte

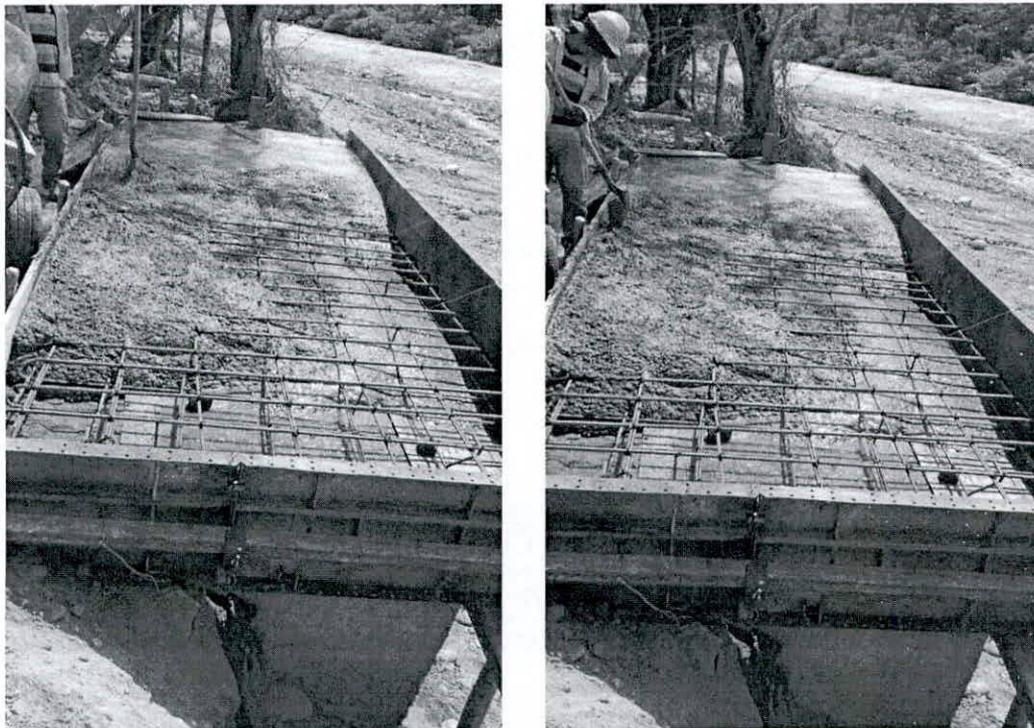
Concreto de 4000 PSI para construcción del muro

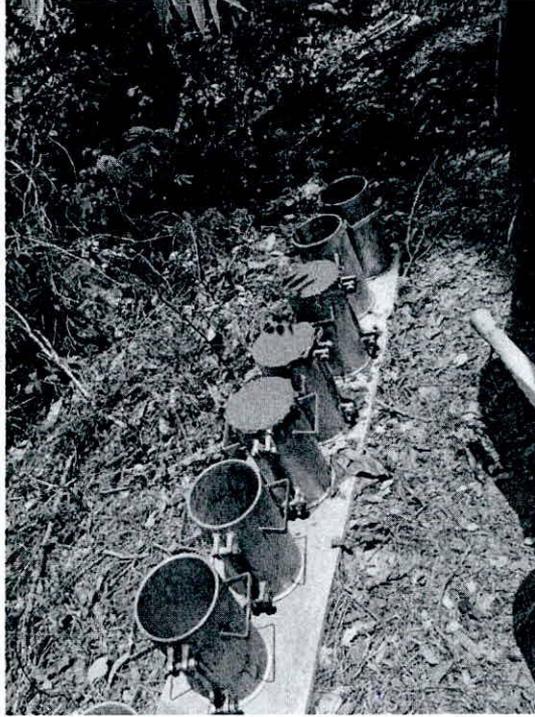
Cilindros- toma de muestras de concreto

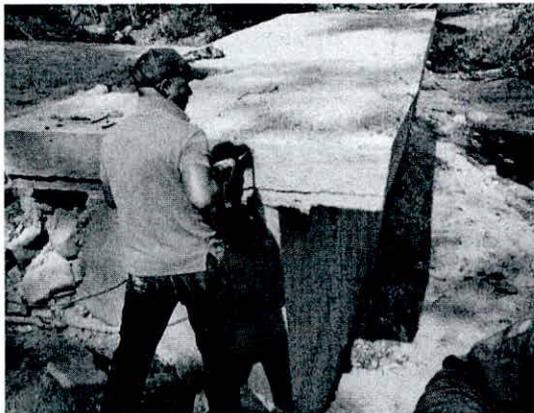
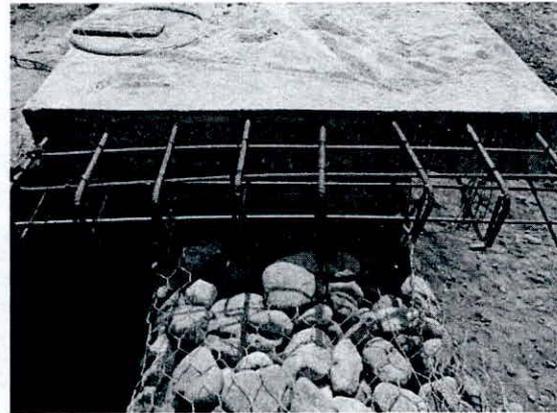
Colocación de anclajes para terminación del muro

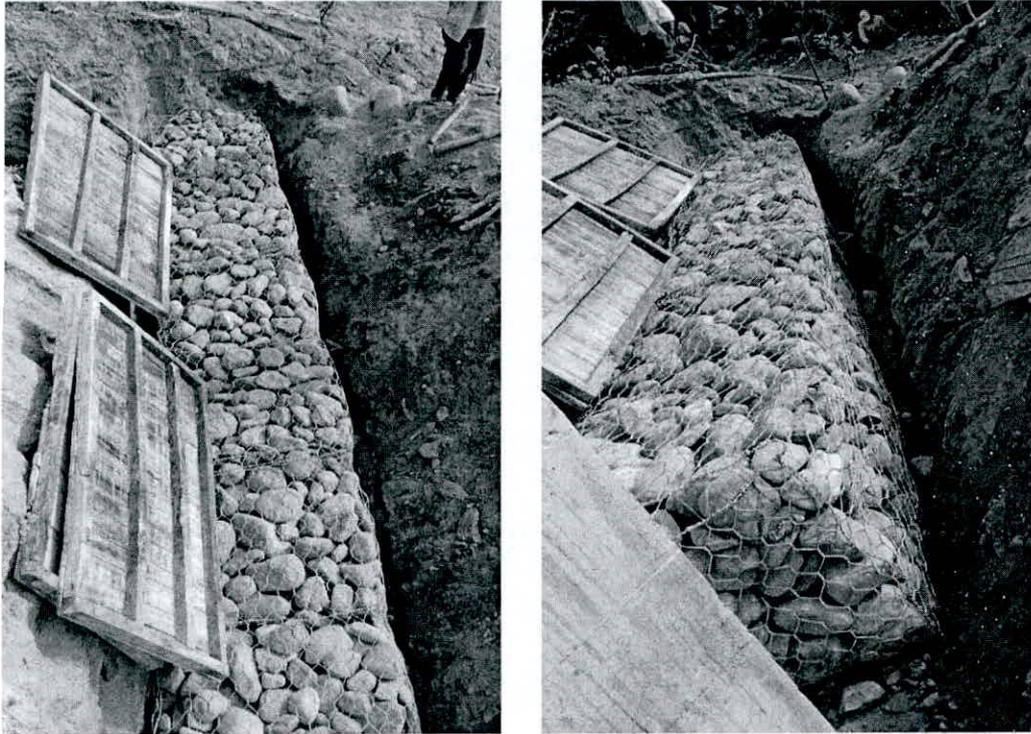
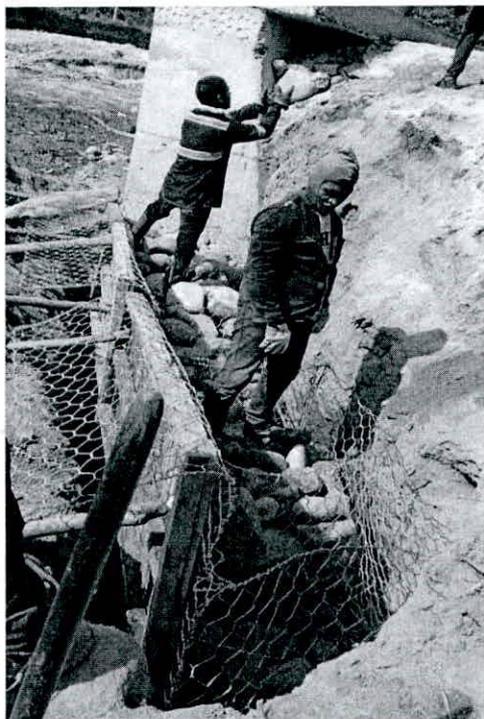
Construcción de gaviones tipo INVIAS

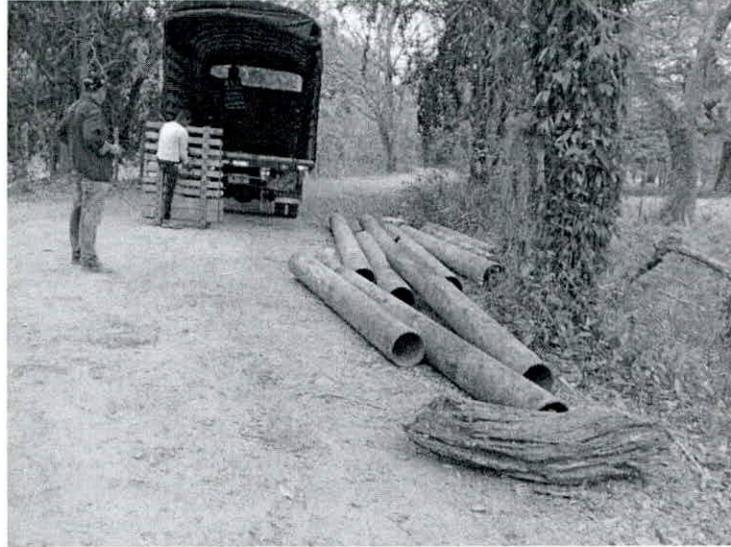
Suministro e instalación de Pilotes

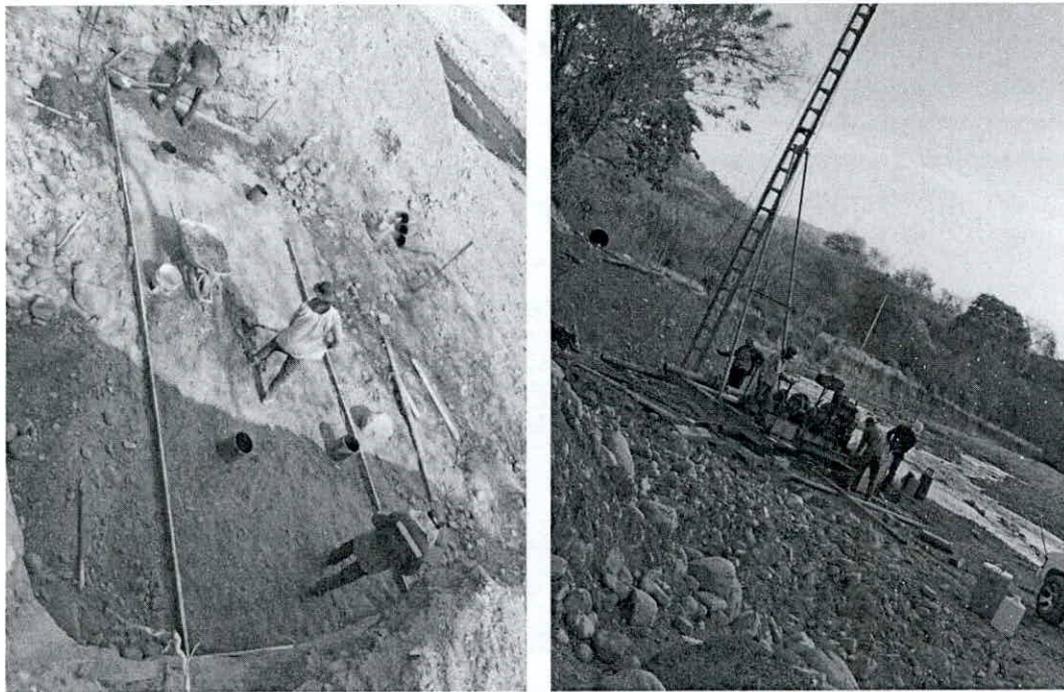
Explanación e hincado de pilotes

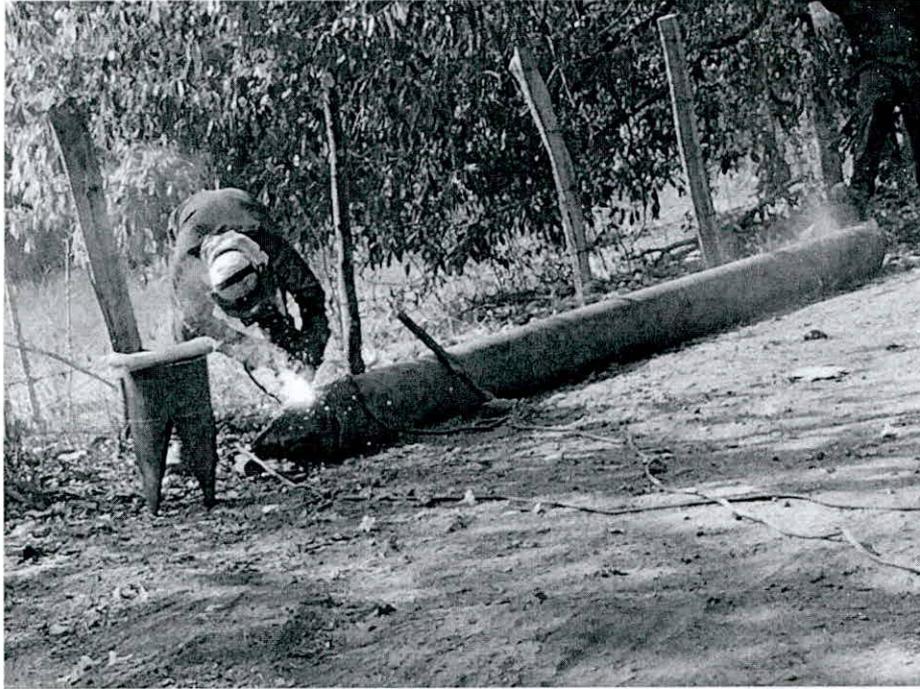
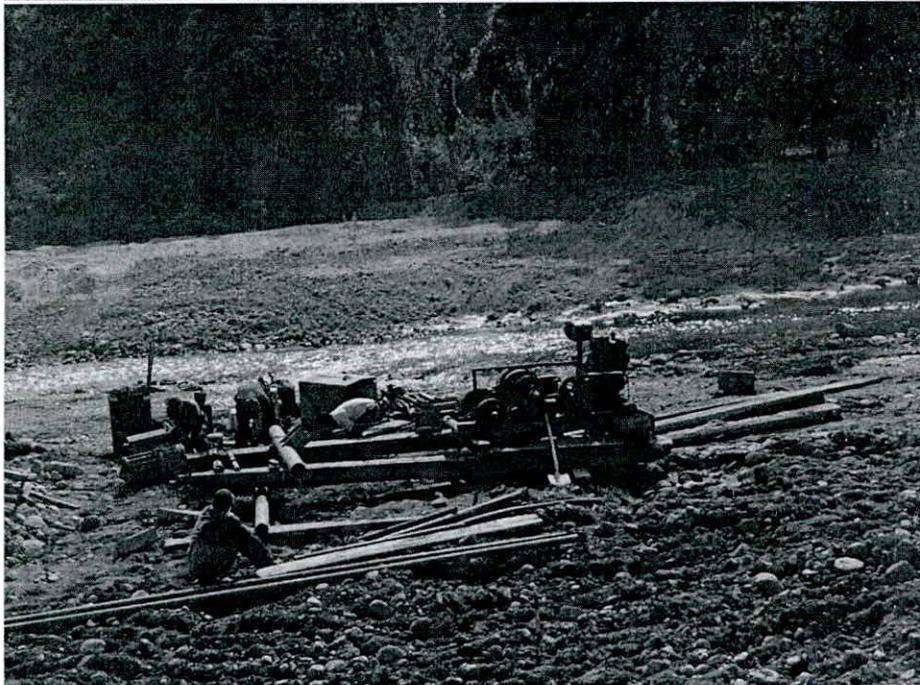
Instalación de pilotes en sitio

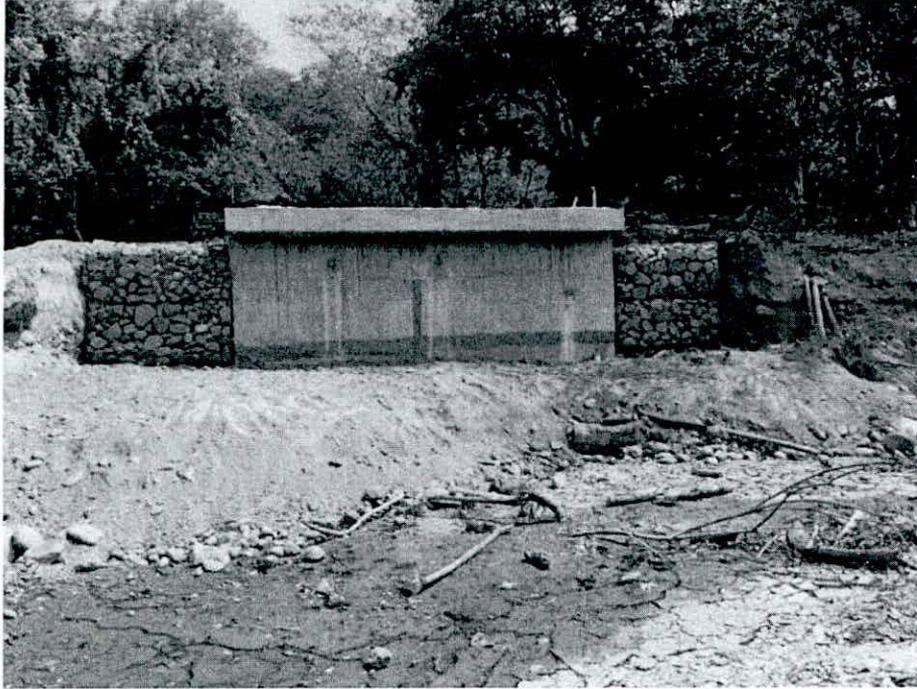
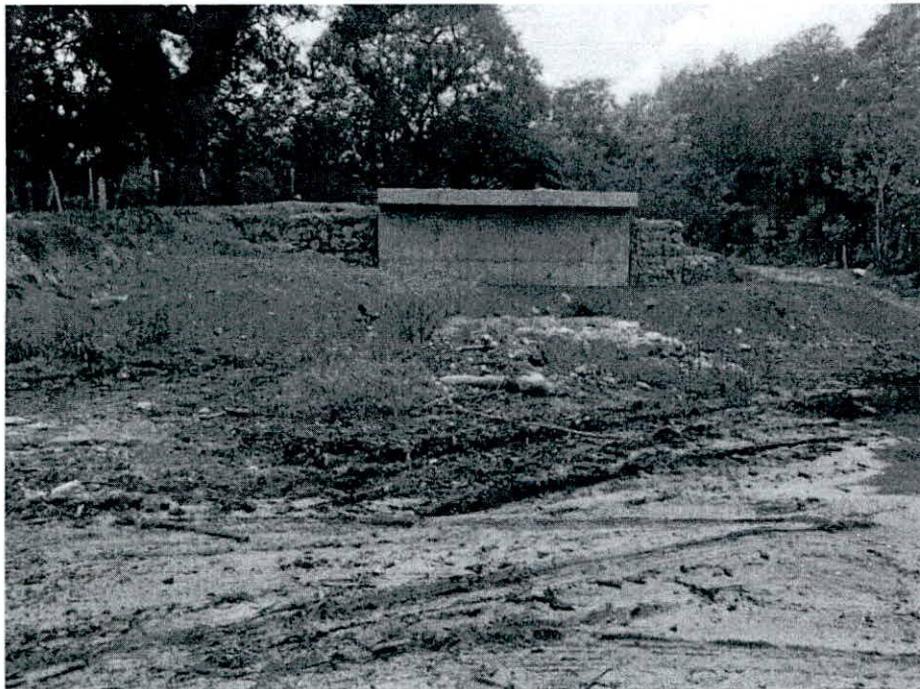
Muro construidos y gaviones

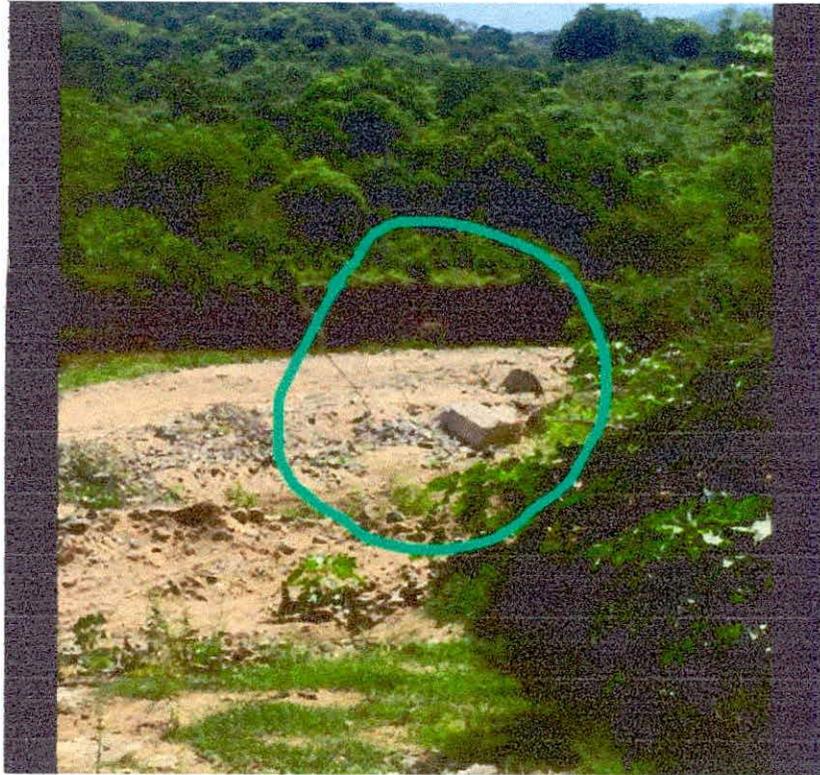
Imagen 60. Elemento sobre el depósito de materiales.

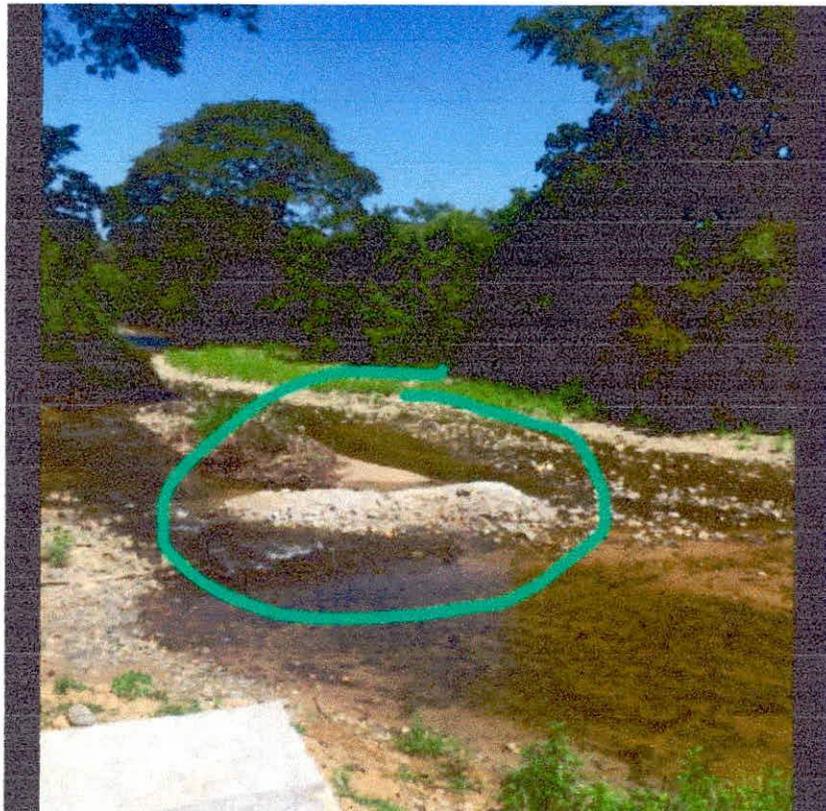
Condición: El contrato No. 1132 de 2018, se encuentra realizado en su gran mayoría, pero existen acciones y actividades que aun no se han ejecutado y que afectan la correcta liquidación contractual. Como es el caso del retiro de las demoliciones de la estructura antigua que se encontraba dentro del río, esta actividad no se ha realizado violando así el permiso ambiental dado por coopcesar y provocando un posible daño ambiental al río intervenido.

Imagen 61. Elemento dentro del lecho del río.

ACCION CORRECTIVA: Retirar los escombros dejados en el lecho del río y sus alrededores cumpliendo con la totalidad del contrato. **FECHA** Julio 2019.

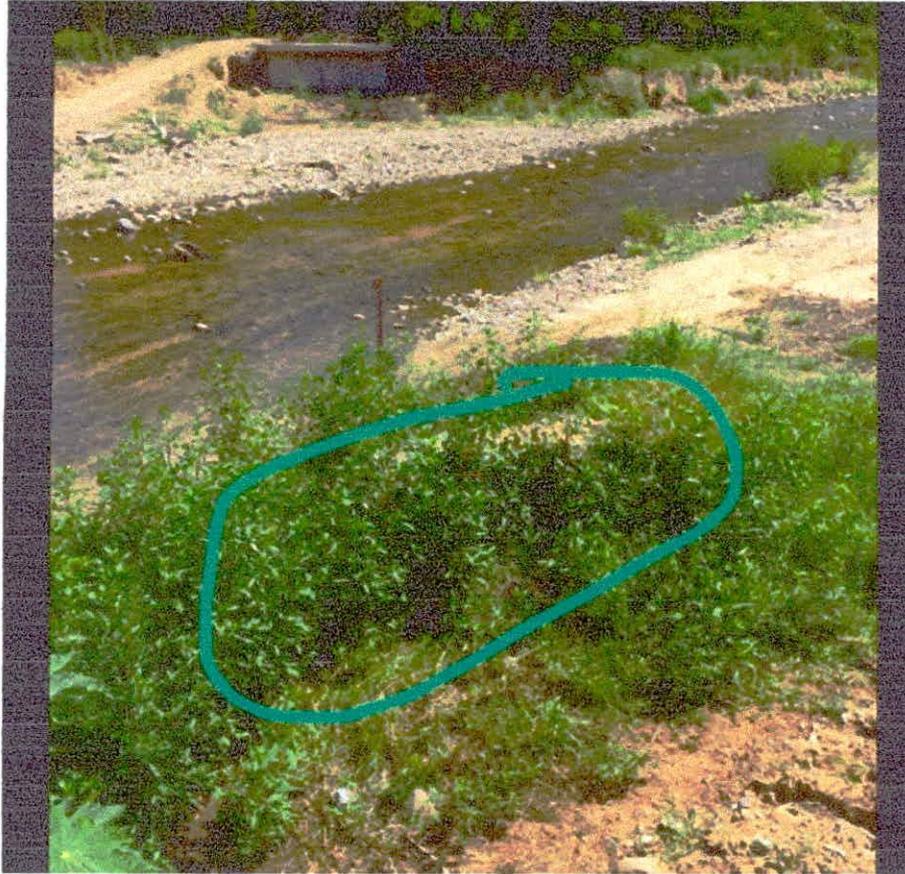
Imagen 62. Elemento a margen del rio.

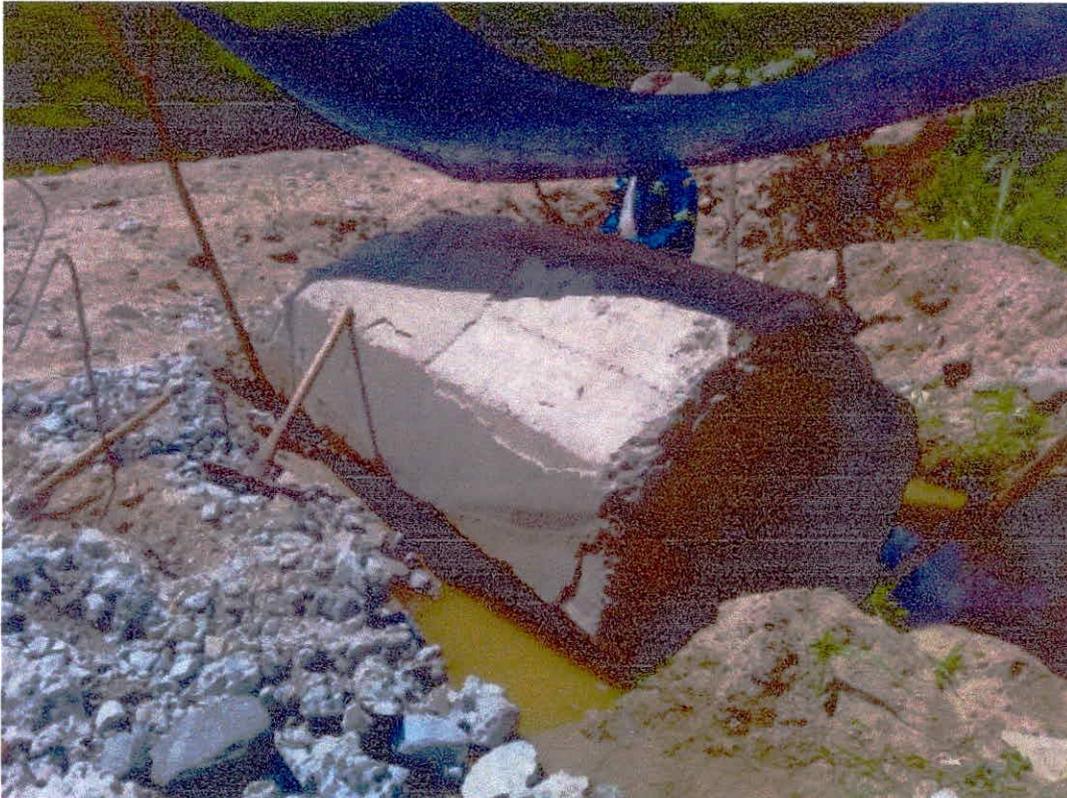
Imagen 63. Elemento sobre el depósito de materiales.

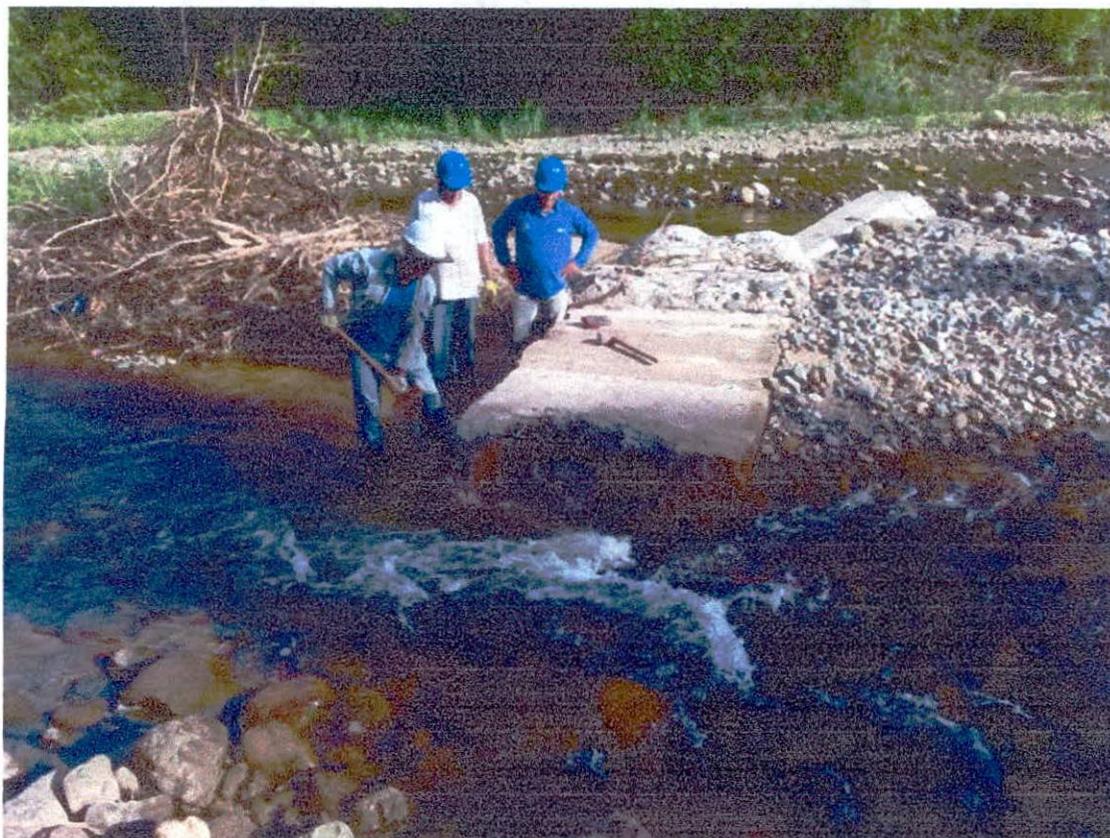
Imagen 64. Demolición elemento dentro del lecho del río.

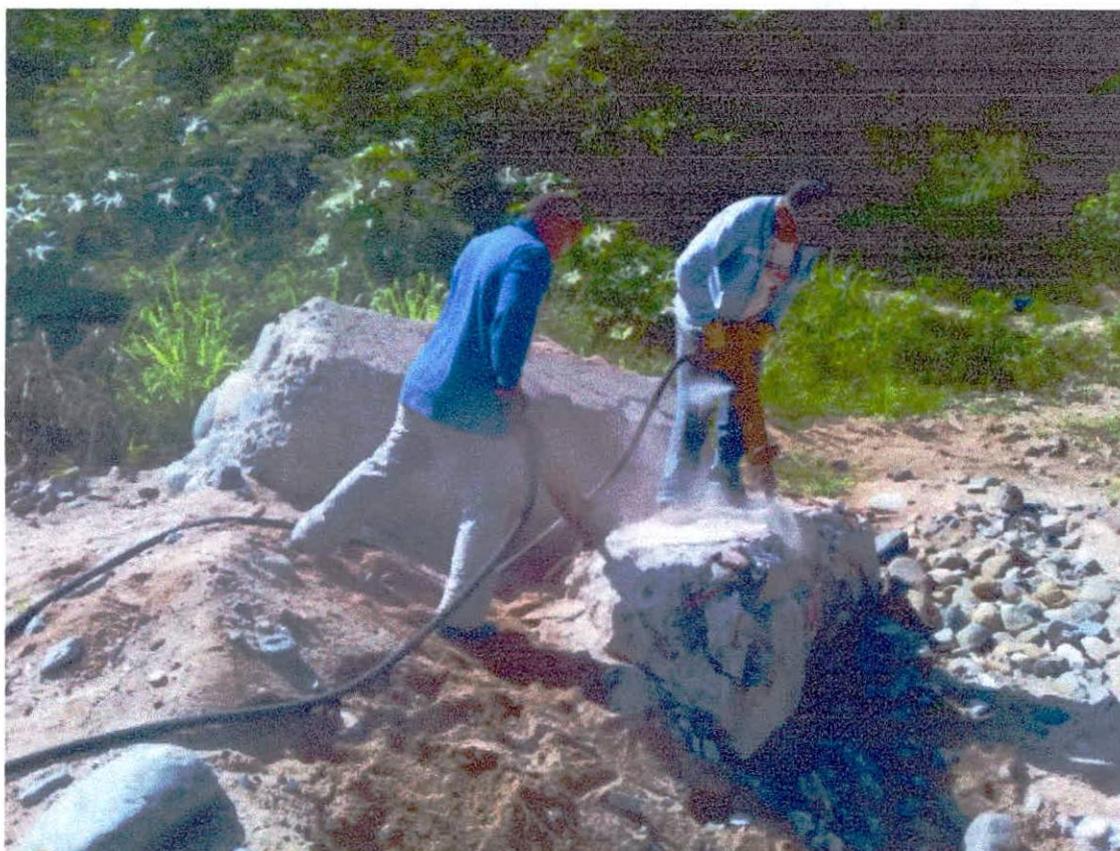
Imagen 65. Demolición elemento sobre el depósito de materiales.

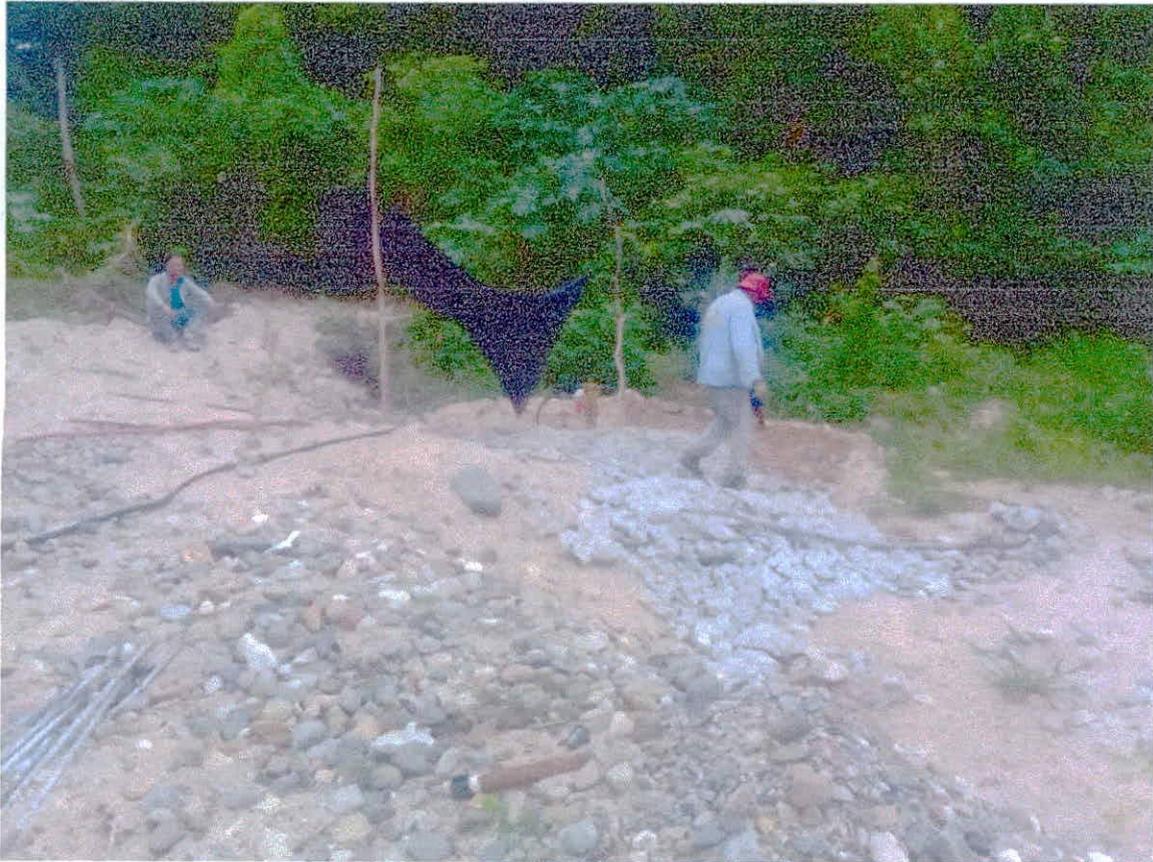
Imagen 66. Elemento demolido sobre el depósito de materiales.

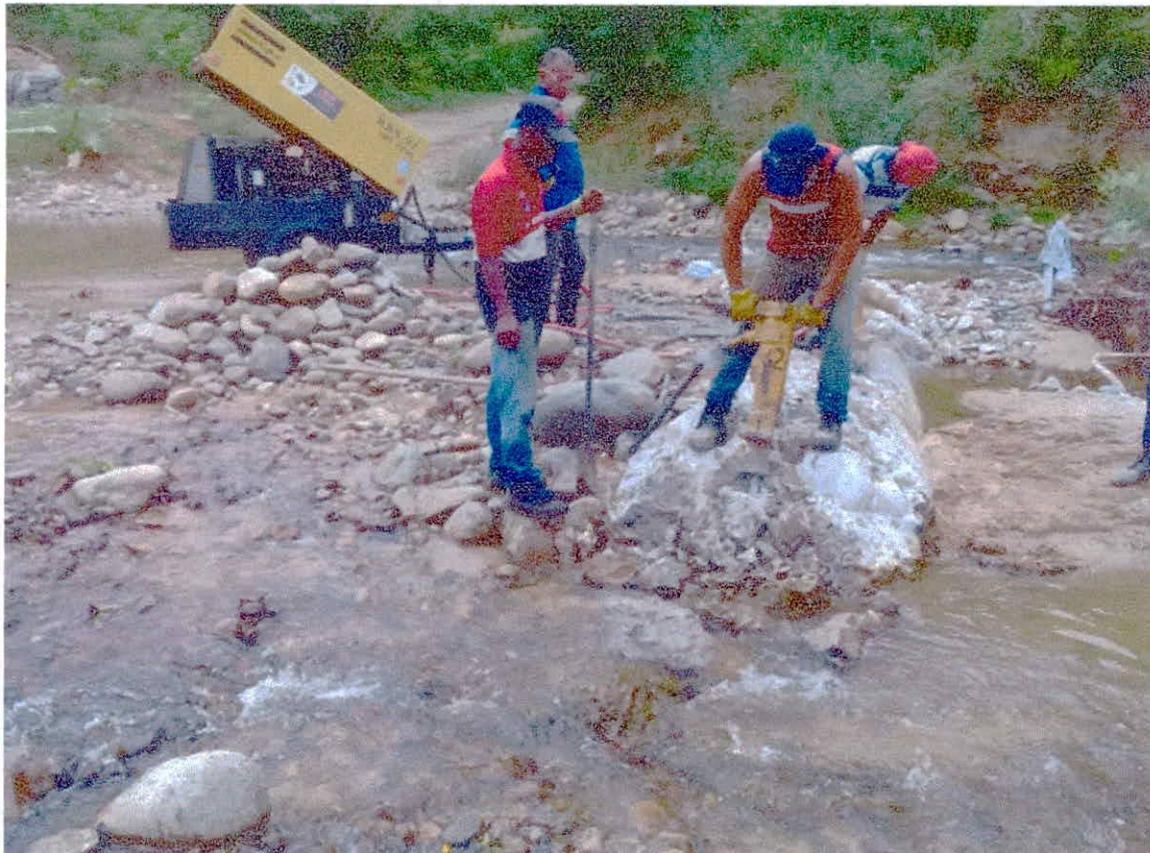
Imagen 66. Demolición elemento dentro del lecho del río.

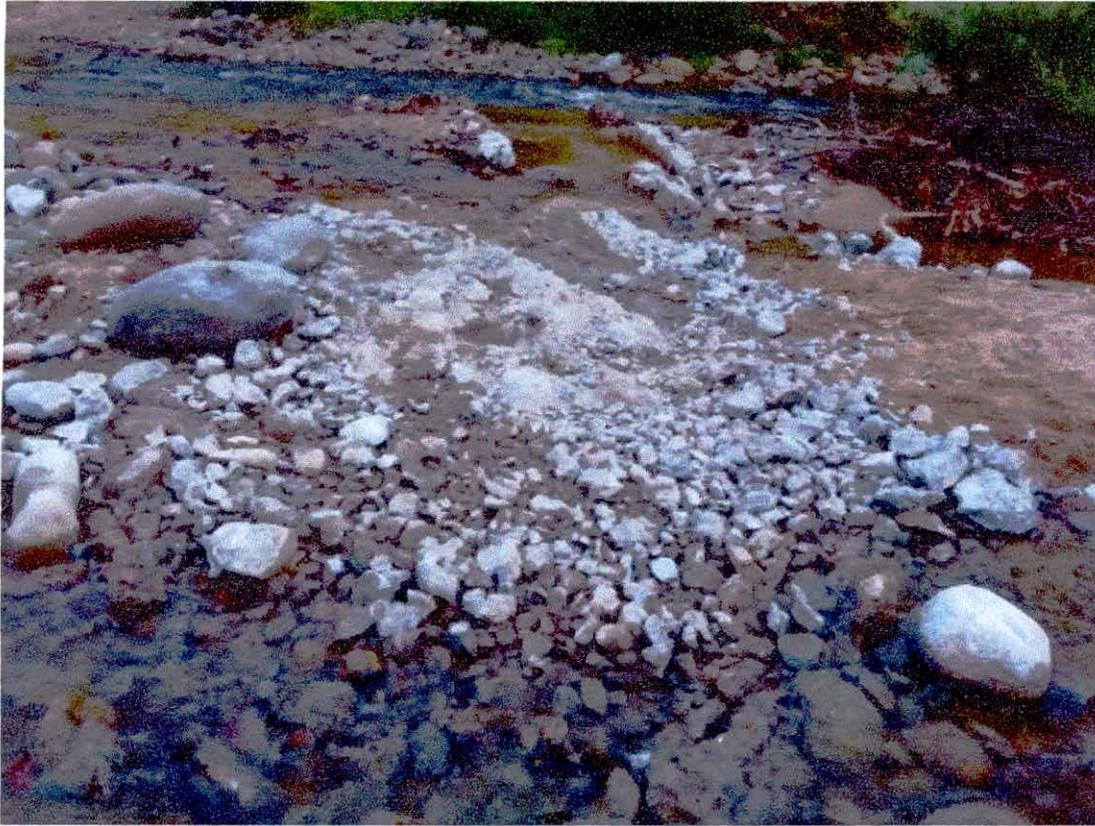
Imagen 66. Elemento demolido dentro del margen del rio.

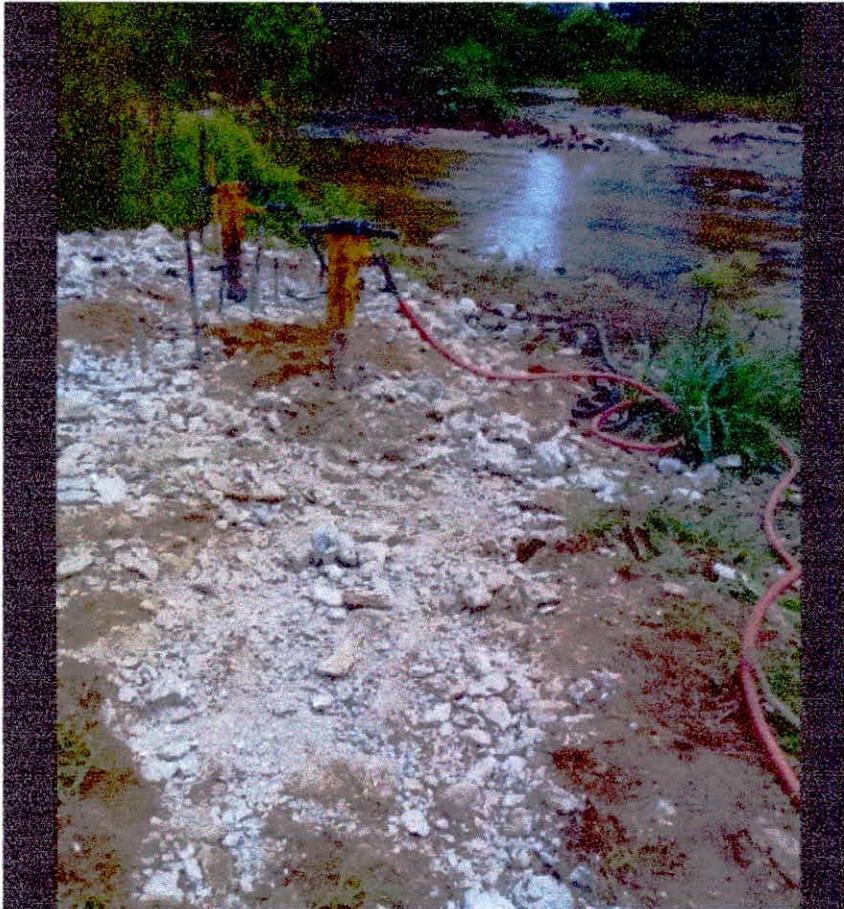
Imagen 66. Elemento demolido en la margen del rio.
