**FORMATO PARA EL REPORTE DE BENEFICIOS CUANTIFICABLES DEL CONTROL FISCAL**

**NOMBRE CONTROL**      **SUJETO**      **DE**      Hospital Jorge Isaac Rincón Torres

Informe preliminar de auditoría

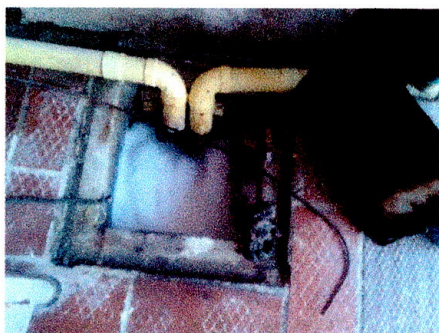
La trampa de grasas que recibe las aguas de la lavandería es metálica de 0.36 m de ancho x 0.36 m de largo x 0.12 m de profundidad útil y 0.27 m de profundidad total. Las dimensiones de este componente no cumple con criterios de diseño y registra una capacidad inferior a la requerida para tratar el volumen de agua residual generado (se lava aproximadamente 4 veces al día, por tanto se requería una unidad de mayor capacidad), adicional a esto, carece de accesorios.

Trampa de grasas lavandería, sin accesorios y poca capacidad.

- Hospital Jorge Isaac Rincón Torres: La trampa de grasas que recibe el agua procedente del área de lavandería se reemplazó por una de mayor tamaño que se ajusta a lo establecido en los estudios previos y propuesta; adicional a esto, se le instaló tapa metálica para evitar el ingreso de aguas lluvias. Se debe proveer de los respectivos accesorios de entrada y salida, de conformidad con lo comunicado en el acta de reunión emitida y que fue entregada el día de la visita.

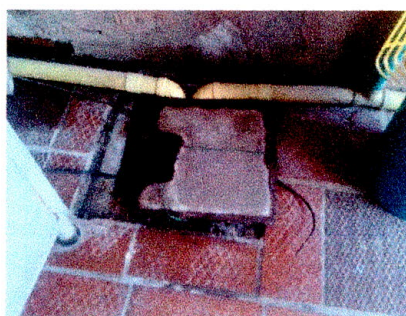
Trampa de grasas lavandería

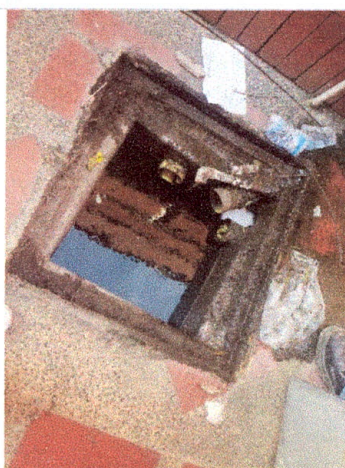
La trampa de grasas instalada para interceptar las aguas procedentes del star de enfermería es del tipo metálica con dimensiones 0.46 m de ancho x 0.47m de largo x 0.30m de profundidad útil y 0.47 m de profundidad total.

Trampa de grasas que intercepta las aguas procedentes del star de enfermería

La otra trampa de grasas no sufrió modificaciones y las dimensiones corresponden a las inicialmente señaladas, sin embargo, se complementó con tapa, lo cual no estaba previsto en los estudios previos ni en la propuesta del contratista.

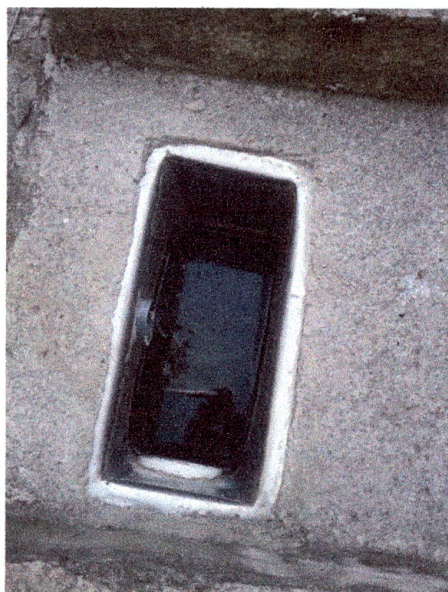
Centro Palmita

En los estudios previos, en su capítulo de descripción detallada se estableció características para cada trampa de grasas; sin embargo, en la propuesta el contratista cotizó el suministro de tres (3) trampas de grasas de acero inoxidable de 0.6 m x 0.6 m x 0.5 m de capacidad, las cuales no instaló de conformidad con lo propuesto, dado que en la auditoría se verificó mediante visita a cada Centro de salud, que solo se instaló dos trampas de grasas y éstas presentaban dimensiones inferiores a las cotizadas.

Palmitas: Se presentó resultados de análisis de campo, se adecuó la trampa de grasas, ajustándola a lo establecido en los estudios previos, adicional a esto, se dotó de tapa para evitar el ingreso de aguas lluvias, lo cual no estaba previsto en los estudios ni propuesta. Se recomienda instalar accesorios (Tee o codo, tanto a la entrada como a la salida)

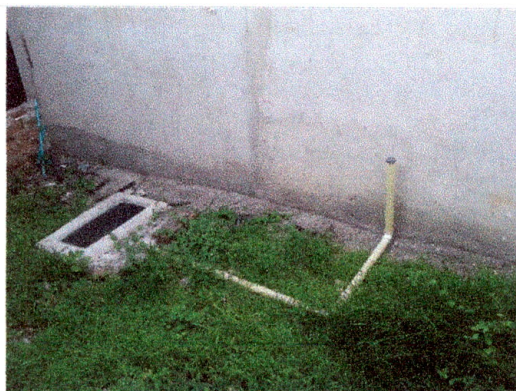
Trampa De grasas centro La Victoria

La Victoria: Las aguas grises fueron conectadas a dicho componente, se presentan resultados de análisis del agua residual con comparación de los resultados con la norma y se verificó que las dimensiones adoptadas son superiores a las establecidas en los estudios previos, adicional a esto, dicha unidad fue provista de tapa metálica, la cual no estaba contemplada en el contrato. Se recomienda instalar accesorios (Tee o codo, tanto a la entrada como salida)

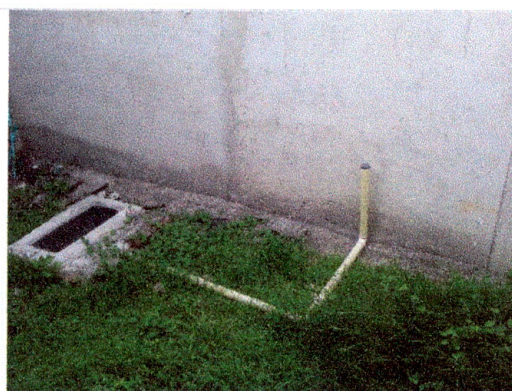
Trampa De grasas centro La Victoria

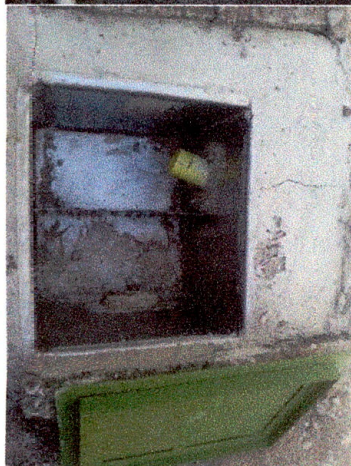
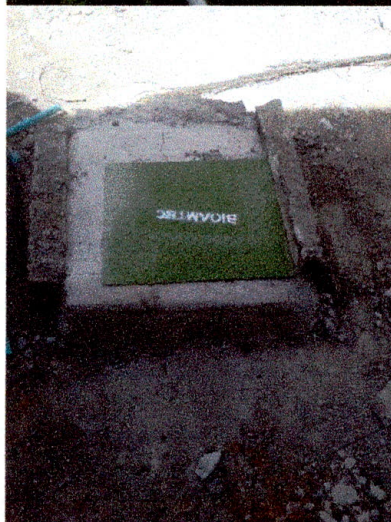
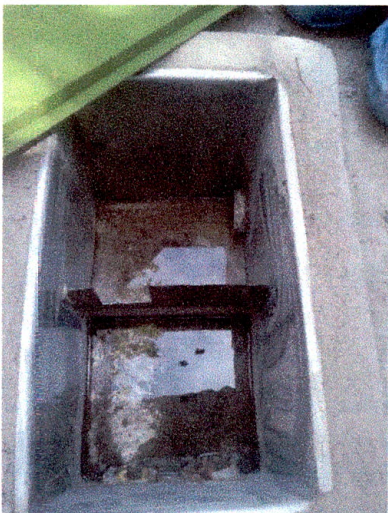
- Centros de salud CENDER, Palmita y La Victoria:

CENDER: Se adecuó trampa de grasas con dimensiones superiores a las indicadas en los estudios previos cuyas dimensiones y material corresponde a lo contratado; sin embargo, se observa que la tubería de entrada se encuentra en el fondo de la trampa por lo que requiere corregir la instalación para garantizar el funcionamiento hidráulico de dicho componente y dotar de accesorios. La trampa fue provista de tapa, lo cual no se había contemplado en los estudios y estas unidades para evitar el ingreso de aguas lluvias deben contar con dichas tapas.
